Experimental Investigation of the Simultaneous Effect of Temperature and Aging on Mechanical Safety and Failure Behavior of Cylindrical Lithium-Ion Batteries Under Dynamic Impact

Mohammad Ali Ehteram*, Amir Nezhadsafar

Faculty of Mechanical and Energy Engineering, Shahid Beheshti University, Tehran, Iran

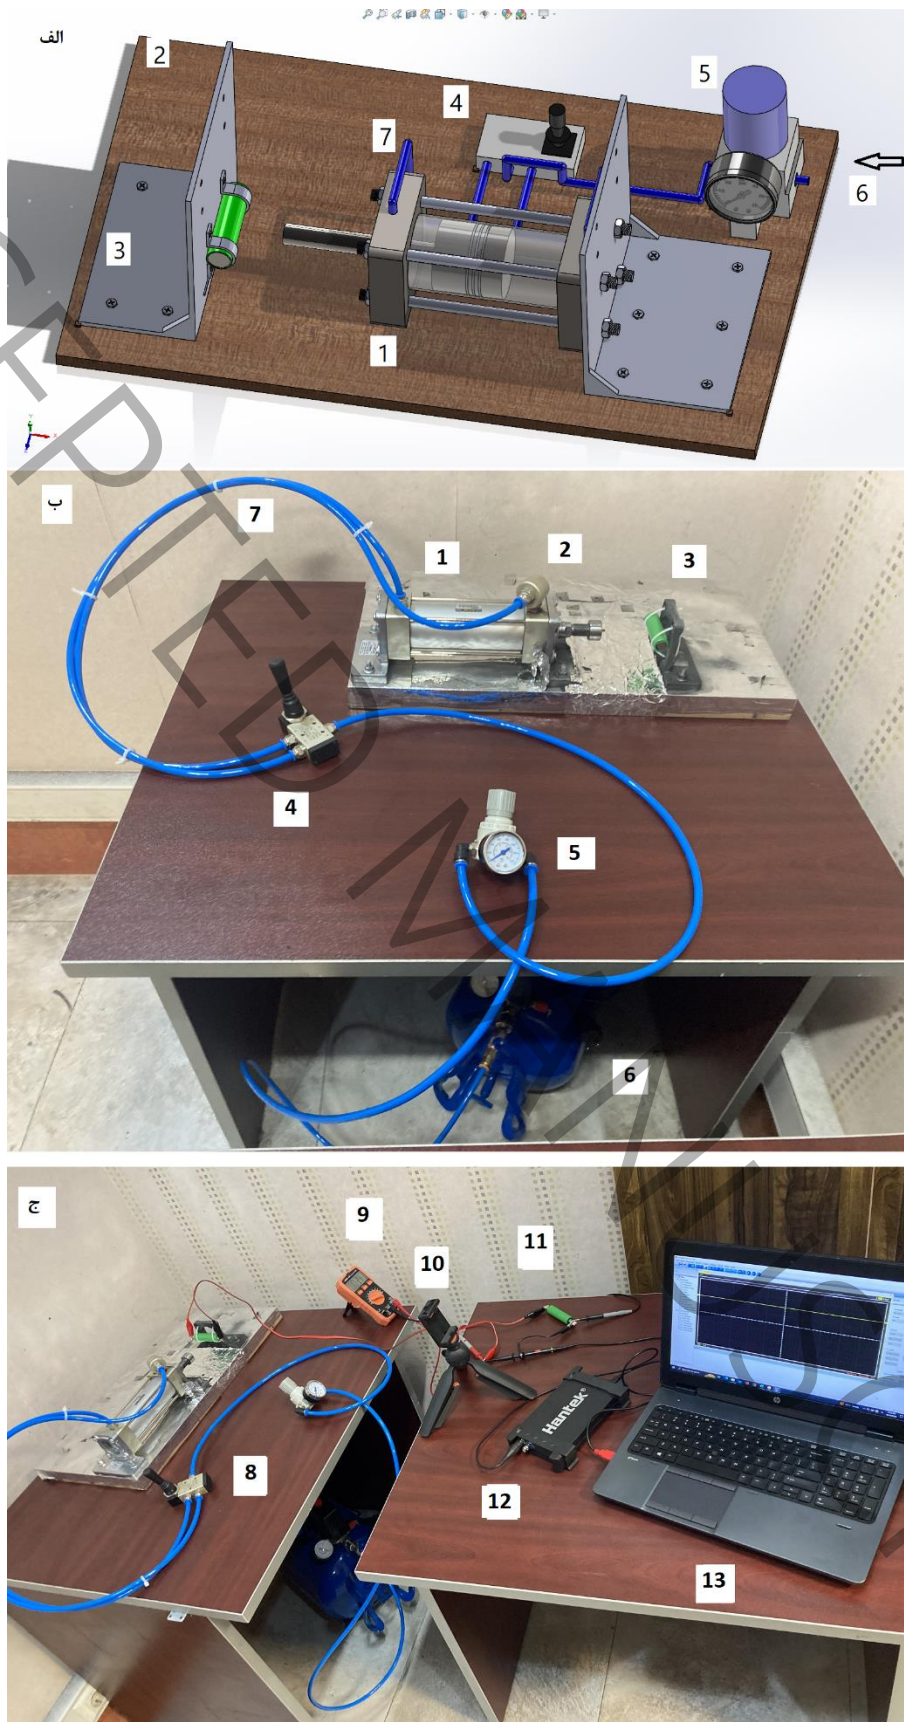
شکل ۴: طراحی سیستم ضربه در نرم افزار Solidworks (الف) و اجرای آن (ب) شامل قطعات سیلندر پنوماتیک (1)، پایه زیرین مجموعه با پوشش ورق آلومینیوم (2)، پایه‌های نگه دارنده جک و باتری در یک راستا (3)، شیر دستی فشار هوا (4)، تنظیم کننده فشار به همراه گیج فشار (5)، شیر دستی (6)، سنسور (7)

(5)، کمپرسور هوا (6)، لوله‌ها و اتصالات (7) و بطور کلی مجموعه آزمایش و ثبت وقایع (ج) شامل سیستم ضربه (8)، مولتی متر (9)، دوربین حرارتی به همراه دوربین فیلمبرداری با نرخ فریم بالا به همراه پایه نگهدارنده (10)، باتری موازی با باتری آزمایش ضربه برای ثبت افت ولتاژ

(11)، اسیلوسکوپ (12) و رایانه به همراه نرم افزار اسیلوسکوپ (13)

Figure 4: Design of the impact system in Solidworks software (a) and its implementation (b) including pneumatic cylinder parts (1), the lower base of the assembly covered with aluminum sheet (2), the jack and battery support legs in one direction (3), the air pressure manual valve (4), the pressure regulator with pressure gauge (5), the air compressor (6), the pipes and fittings (7) and in general the test and event recording set (c) including the impact system (8), the multimeter (9), the thermal camera with the high frame rate video camera with the support leg (10), the battery in parallel with the impact test battery to record the voltage drop (11), the oscilloscope (12) and the computer with the oscilloscope software (13).

برای آزمایش ضربه به باتری، ابتدا دستگاه ضربه توسط نرم افزار مطابق شکل ۴ - الف طراحی و مدل شد سپس قطعات آن که شامل سیلندر پنوماتیک، کمپرسور، تنظیم کننده فشار به همراه گیج فشار، شیر فرمان، لوله ها و اتصالات، پایه ها و مهره های تبدیل سطح مقطع برخورد شفت بود تهیه و مونتاژ شد. سپس برای پایش و ثبت نتایج آزمایش، رایانه به همراه اسیلوسکوپ و مولتی متر، دوربین با نرخ تصویربرداری با فرکانس بالا، دوربین حرارتی و سیم ها مطابق شکل ۴ - ج به سیستم ضربه اضافه شدند.

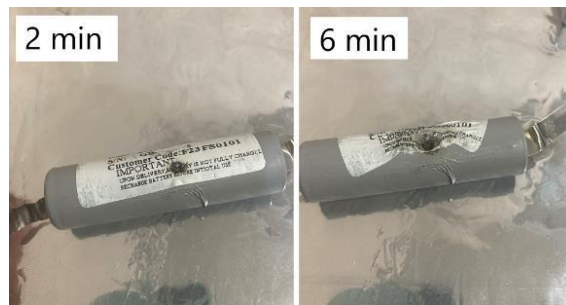
شکل ۶: باتری GB 2565 پس از آزمایش نفوذ مکانیکی با فشار تنظیم‌کننده ۵ bar و سرعت برخورد ۹/۲ m/s که منجر به سوراخ شدن بدنه باتری و اتصال کوتاه شد

Figure 6: GB 2565 battery after mechanical penetration test with a regulator pressure of 5 bar and an impact speed of 2.9 m/s, which resulted in a puncture of the battery body and a short circuit.

در آزمایش نفوذ مکانیکی با فشار تنظیم‌کننده ۵ بار برای باتری جی بی ۲۵۶۵ با شارژ ۱۰۰٪ در سه مرتبه صورت گرفت و مطابق شکل ۶ در هر سه مرتبه باتری سوراخ شد ولی منفجر نشد و صرفاً دمای آن‌ها بالا رفت. در باتری دوم، دمای باتری حداکثر پس از ۱۰ دقیقه به ۹۸ درجه سلسیوس رسید.

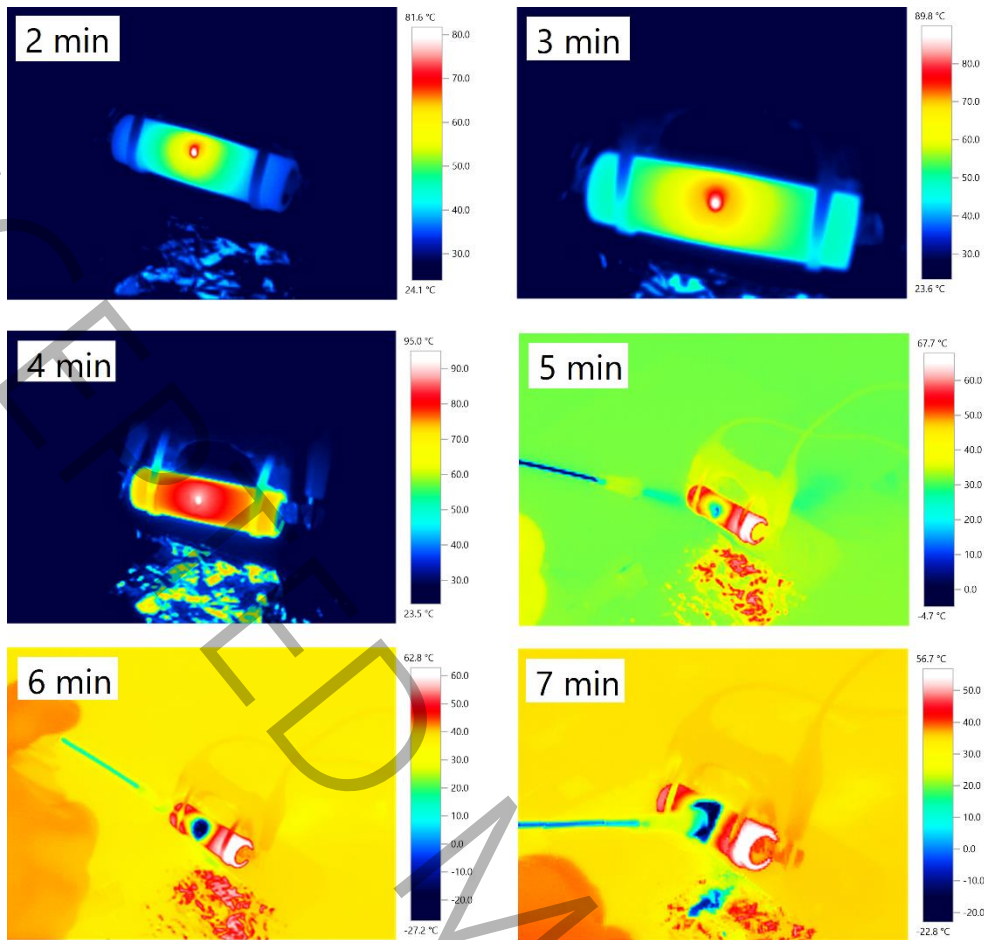
شکل ۷: تصاویر حرارتی باتری Sony تی سی ۶ و روند تغییر دمای آن در ۲ تا ۷ دقیقه پس از ضربه با فشار ۵ bar و سطح برخورد ۳ میلی‌متر در دمای ۰°C که بعد از ۴ دقیقه پس از برخورد پاشش اسپری منجمد کننده بر باتری ایجاد شده در اثر ضربه شروع شده و باعث متوقف شدن روند افزایش دمای سلول و کاهش دما شد

Figure 7: Thermal images of the Sony battery and the process of its temperature change in 2 to 7 minutes after impact with a pressure of 5 bar and a 3 mm impact surface at a temperature of 0 °C. After 4 minutes after impact, the freezing spray on the battery caused by the impact began, stopping the process of increasing the cell temperature and decreasing the temperature.

آزمایش‌های نفوذ مکانیکی در دماهای ۰ و ۲۵- درجه سلسیوس در فشار تنظیم‌کننده ۵ بار فقط برای باتری وی تی سی ۶ با شارژ ۱۰۰٪ انجام شد. علاوه بر آن پس از ضربه در صورت سوراخ شدن با اعمال اسپری منجمدکننده (اسپری نیتروژن با دمای خروج گاز ۵۰- درجه سلسیوس) روی باتری، واکنش باتری مورد آزمایش قرار گرفت. در مرتبه اول و دوم آزمایش نفوذ مکانیکی در دمای ۰ درجه سلسیوس، نفوذی در باتری صورت نگرفت و باتری‌ها توانستند پایداری سلامت خود را حفظ کنند، ولی باتری سوم سوراخ شد و دمای آن در عرض ۴ دقیقه به ۹۵ درجه سلسیوس رسید ولی با شروع فرآیند اسپری، روند دما کاهشی شد و در عرض ۶ دقیقه به ۲۰ درجه سلسیوس رسید. شکل ۷ تصاویر حرارتی باتری را پس از ضربه و همچنین فرآیند اسپری بعد از دقیقه چهارم پس از ضربه را نمایش می‌دهد.

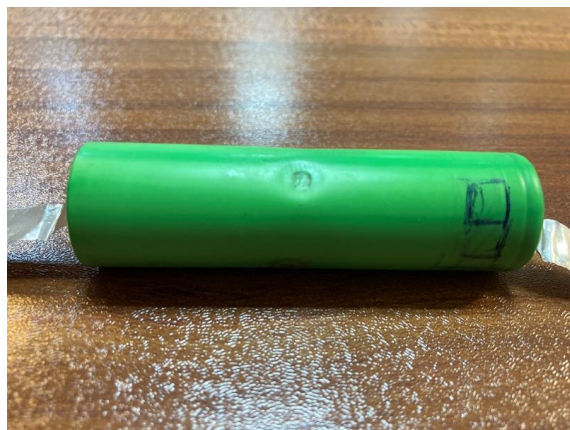
شکل ۸: سلول باتری Sony تی سی ۶ پس از آزمایش نفوذ مکانیکی با فشار ۵ bar تنظیم کننده و سرعت برخورد $9/2 \text{ m/s}$ در دمای -25°C که باتری توانست پایداری خود در برابر نفوذ را حفظ کند

Figure 8: Sony battery cell after mechanical penetration test with a pressure of 5 bar regulator and an impact velocity of 2.9 m/s at a temperature of -25°C , where the battery was able to maintain its resistance to penetration.

آزمایش‌های نفوذ مکانیکی در دمای -۲۵ درجه سلسیوس در هر سه مرتبه آزمایش پایداری خود را حفظ نمود و مطابق شکل ۸ سوراخ‌شدگی در آن مشاهده نشد و صرفاً فرورفتگی در روی بدنه باتری ایجاد شد.

همان طور که در نتایج مشاهده شد، کاهش دما به -25°C درجه سلسیوس مانع از نفوذ ضربه‌زنده و وقوع فرار حرارتی شد. این پدیده را می‌توان با تغییر خواص مکانیکی اجزای سلول و رفتار رئولوژیکی الکترولیت توضیح داد. همچنین در دماهای برودتی، استحکام تسلیم بدنه فولادی باتری و مدول یانگ پلیمرهای جداکننده افزایش می‌یابد که منجر به ارتقای سختی محوری سلول می‌شود. مهم‌تر از آن، نقش تغییر فاز الکترولیت است. الکترولیت‌های تجاری معمولاً حاوی حلال اتیلن کربنات هستند که نقطه انجماد بالایی دارد. در دمای -25°C درجه سلسیوس، الکترولیت در سطح باطری (اسپری نیتروژن بیشتر سطح را سرد می‌کند ولی سرمای وارد شده به بدنه سلول می‌تواند بخشی از الکترولیت نزدیک جداره را ویسکوزتر کند) دچار انجماد جزئی و افزایش شدید ویسکوزیته می‌شود و حالتی نیمه‌جامد پیدا می‌کند. این ساختار سفت‌شده، برخلاف حالت مایع، تراکم‌ناپذیر نیست و به عنوان یک تکیه‌گاه داخلی عمل می‌کند. این تکیه‌گاه باعث توزیع یکنواخت‌تر تنش ناشی از ضربه شده و از تمرکز تنش موضعی که عامل اصلی پارگی جداکننده و شروع اتصال کوتاه است، جلوگیری می‌کند.
